Indicador de cobertura vegetal.

Ejemplo de aplicación (**M**). Superficie de 5 hectáreas. Largo total 550 metros. Sito en el barrio de Martínez, partido de San Isidro, provincia de Buenos Aires, Argentina. Entre calles Gral. Pacheco y Paraná de norte a sur y el Río de la Plata y Sebastián El Cano, de este a oeste. Ubicado a orillas del Río de la Plata.

Ejemplo de aplicación (**T**). Superficie de 4.1 hs. Largo total 1200 metros. Ubicado en el delta del Paraná, sobre la costanera de Tigre, Partido de Tigre, Provincia de Buenos Aires, Argentina. Entre la Av. Santiago de Liniers y calle Lavalle de E a O y el Río Luján y Av. Victorica, de N a S. La distancia entre los casos de ejemplo es de 12.2 km lineales.

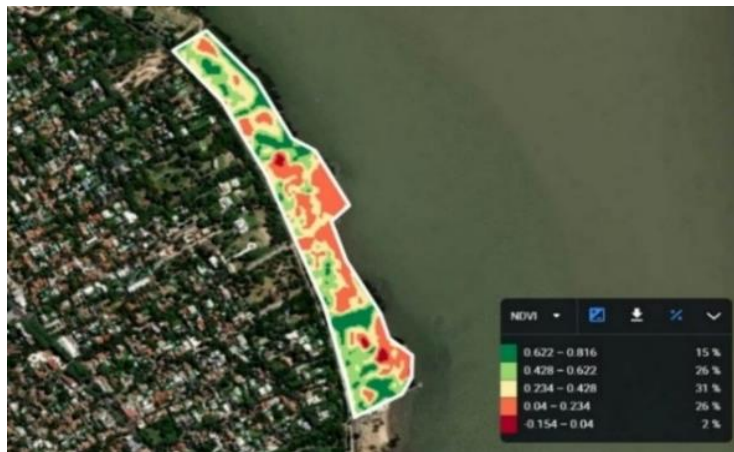
Para su valoración, se ha utilizado el Índice de Vegetación de Diferencia Normalizada (NDVI). El indicador en cuestión presenta puntuaciones desde -1.0 hasta 1.0, donde los valores negativos indican la ausencia de vegetación.

Imagen 15. Índice NDVI ejemplo. (Land Viewer, 2023)

Las magnitudes de 0.2 a 0.4 corresponden a un área de vegetación escasa.

La vegetación moderada se encuentra representada por estimaciones de 0.4 y 0.6. Cualquier valor que supere 0,6, indica la mayor cantidad posible de cobertura vegetal.

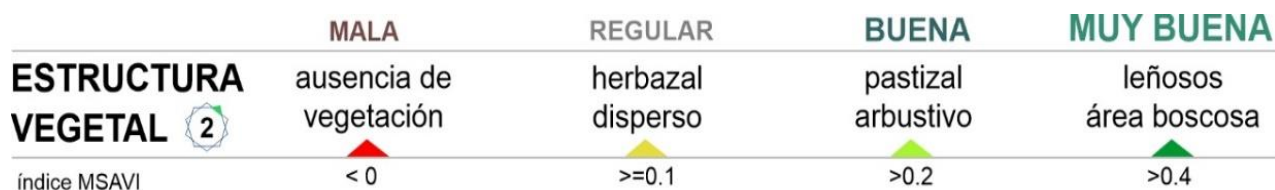
El criterio utilizado para la puntuación se basa en una escala de 0 a 3. Para su ponderación se considera, en todos los casos, una superficie cubierta por MSAVI superior al 30 %:

(0) Malo. Los valores MSAVI negativos representan ausencia de vegetación y posible presencia de estructuras hechas por el hombre.

(1) Regular resulta una valoración igual o mayor a 0.1 con vegetación herbácea dispersa.

(2) Bueno: Vegetación baja y densa. Índice superior a 0.2. Presencia de pastizales y arbustos.

(3) Muy bueno, es resultado de un índice MSAVI superior a 0.4 con estructura vegetal leñosa.

Imagen 18. Valoración estructura vegetal..

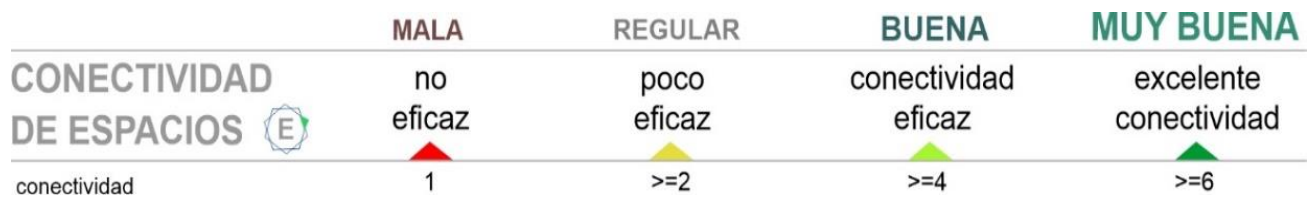
La conectividad de los senderos costeros refiere a la capacidad de los mismos para proporcionar conexiones entre diferentes espacios o nodos a lo largo de la costa. Su medición puede realizarse utilizando una fórmula que tiene en cuenta el número de conexiones (B) y el número de nodos o espacios (N). Según la fórmula $C = \sum B_i - \sum E_i + 1$, la conectividad (C) puede determinarse sumando todas las conexiones ($\sum B_i$), restando las exclusiones ($\sum E_i$) y sumando 1.

Imagen 22. Boceto cálculo de nodos y conexiones.

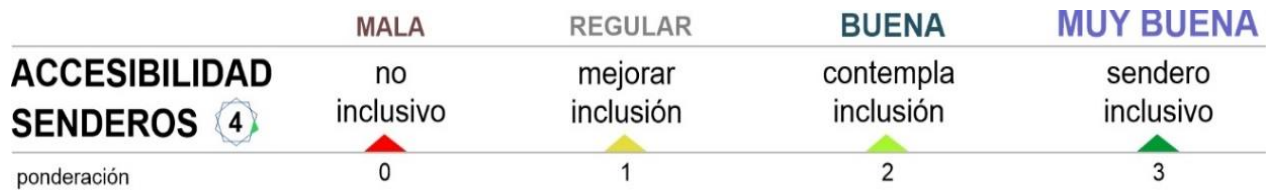
Imagen 25. Valoración accesibilidad en senderos.

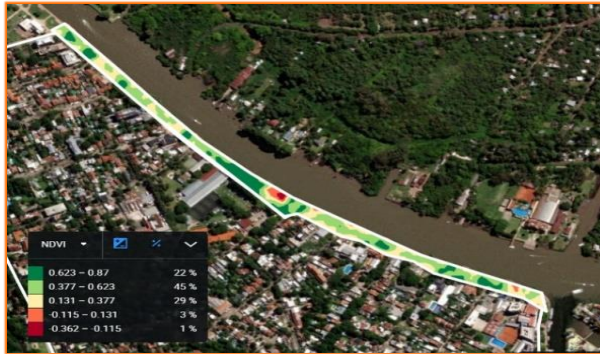
Imagen 61. Índice NDVI ejemplo T (Land Viewer 2023)

NDVI % superficie	T	M	PUNTAJE
negativo	4	2	0
inferior 0.4	29	26	1
superior 0.4	67	72	2
superior 0.6	25	16	3
	>60 % de superficie

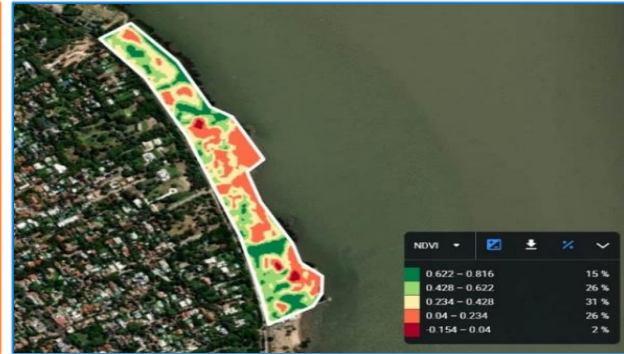
Imagen 62. Índice NDVI ejemplo M (Land Viewer 2023)

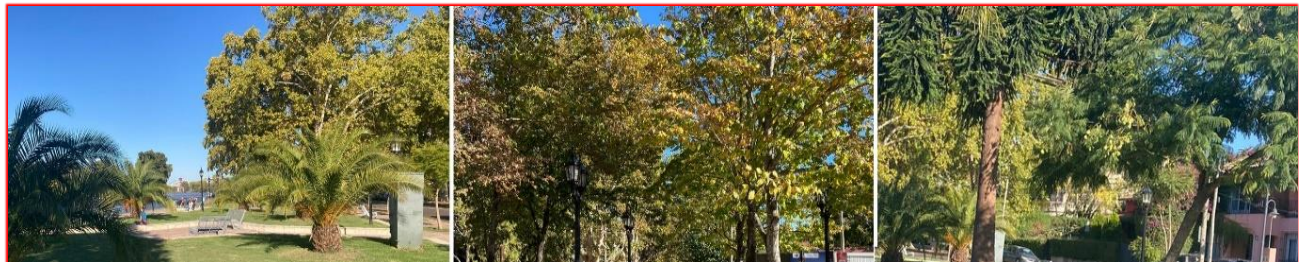
Imagen 64. Fotografías cobertura vegetal. Ejemplo T.

Caso de ejemplo	T	M
	BUENA	BUENA
COBERTURA VEGETAL	moderada vegetación	moderada vegetación
índice NDVI	>0.4	>0.4
PUNTAJE	2	2

Por lo tanto, es fundamental evaluar cuidadosamente la calidad de la cobertura vegetal en los senderos costeros y tomar medidas para mejorarla. Esto implica implementar estrategias de manejo adecuadas, como la selección de especies vegetales adecuadas para el entorno, el seguimiento regular del crecimiento y la salud de las plantas, la aplicación de prácticas de riego y fertilización adecuadas, y la realización de actividades de conservación y restauración.

A tal fin, se considera apropiado tomar medidas proactivas para mantener y mejorar la vegetación existente, así como implementar estrategias de conservación y restauración cuando sea necesario, promoviendo un entorno más saludable, atractivo y sostenible para todos aquellos que disfrutan de los senderos costeros urbanos.

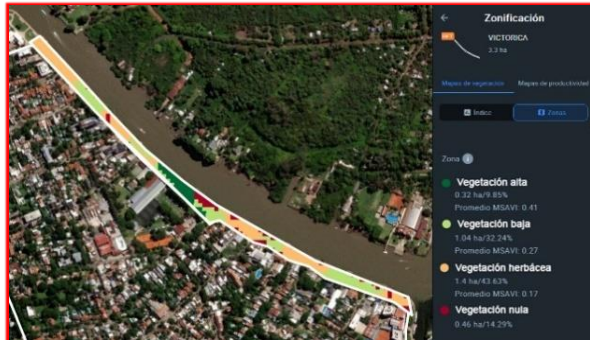
Imagen 66. Índice MSAVI ejemplo T (Land Viewer 2023)

MSAVI % superficie	T	M	PUNTAJE
negativo	14	11	0
superior 0.1	44	40	1
superior 0.2	32	34	2
superior 0.4	10	15	3
	>30 % de superficie

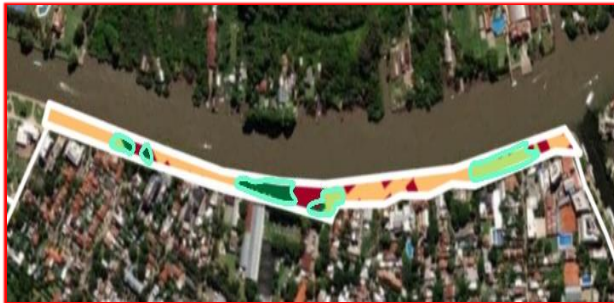
Imagen 71a. Índice MSAVI intervenido.
Ejemplo T (LandViewer 2023)

CONECTIVIDAD DEL PAISAJE	T	M	PUNTAJE
<25%			0
<50%			1
≥50%	54	50	2
>75%			3
long leñosa / long total

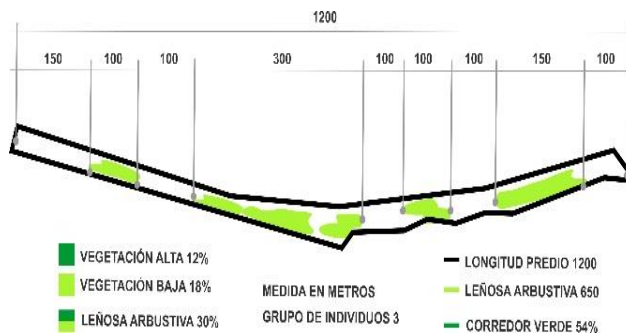
Imagen 71b. Parches de conexión. Ejemplo T.

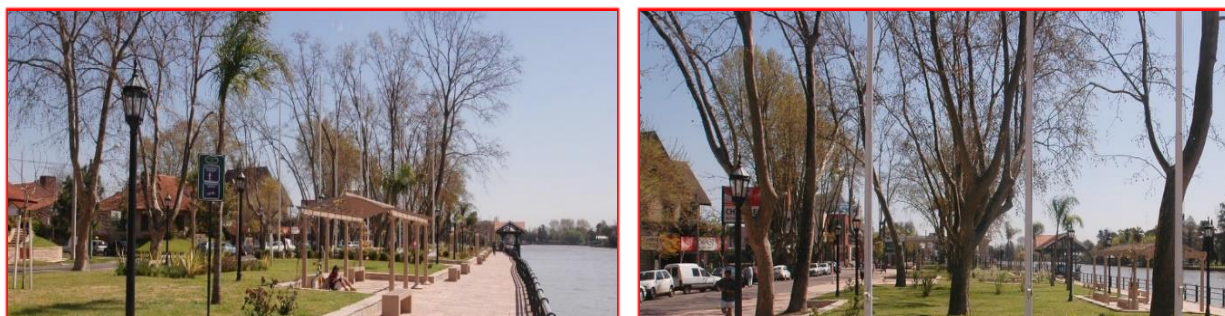
Imagen 78. Fotografías conectividad vegetal. Ejemplo M

La falta de conectividad en los predios urbanos ribereños tiene consecuencias negativas para el medio ambiente y la calidad de vida de las personas. La fragmentación del hábitat y la pérdida de biodiversidad son efectos directos de esta situación. Además, la falta de continuidad en el paisaje afecta la belleza natural de la zona y disminuye su valor estético. Estos impactos no se limitan al ámbito ambiental, también afectan la calidad de vida de los residentes. La falta de espacios verdes y corredores naturales limita las oportunidades recreativas y de ocio, generando una sensación de privación y desagrado. Para abordar estos problemas, es necesario diseñar estrategias que promuevan la conectividad en los predios ribereños. La creación de corredores verdes funcionales y estéticamente atractivos es fundamental. Esto implica utilizar especies de plantas y árboles que complementen la belleza natural de la zona. Además, es importante considerar la incorporación de infraestructura verde y materiales naturales en el diseño de los predios costeros.

Estas acciones no solo mejoran la calidad de vida de las personas, sino que también contribuyen a la conservación de la biodiversidad y fortalecen los ecosistemas. La creación de corredores verdes y la promoción de la conectividad en los predios ribereños son esenciales para proteger los recursos naturales y garantizar un entorno sostenible a largo plazo.

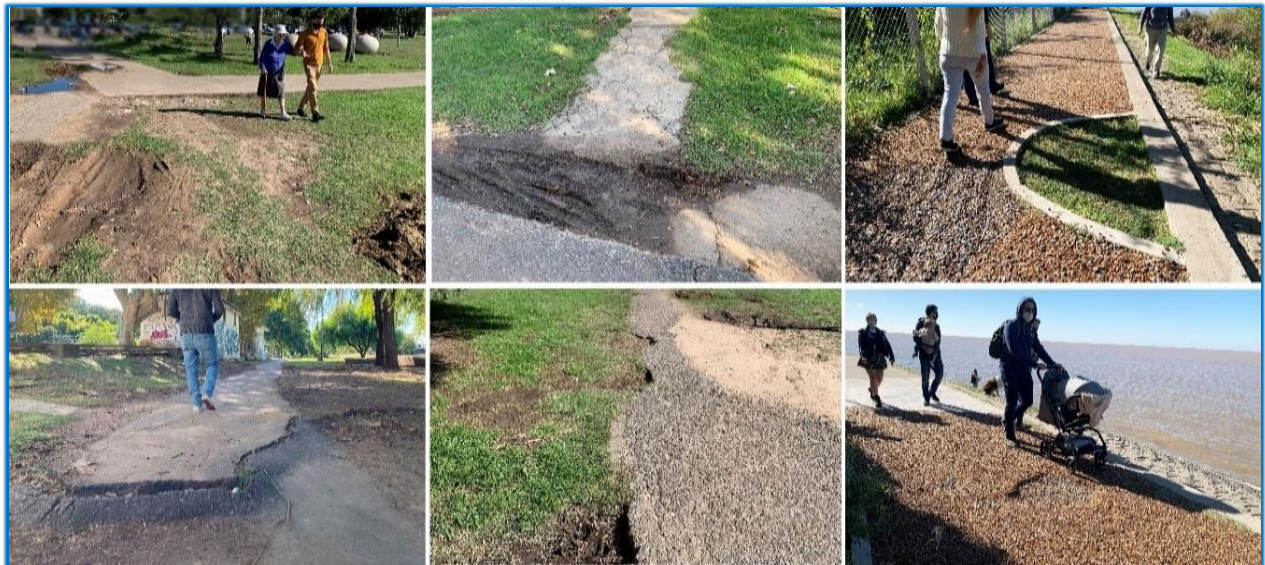
Imagen 81. Fotografías accesibilidad en senderos. Ejemplo M

ancho mínimo senderos 91cm, inclinaciones y desniveles <5° ausencia de grietas o huecos

En el caso de las personas con discapacidad motriz, las normas se enfocan en la llaneza del pavimento y senderos para garantizar la accesibilidad de sillas de ruedas, andadores y otros dispositivos de asistencia. Estas normas establecen requisitos para la inclinación y la pendiente máxima permitida en los senderos y rampas, con el objetivo de asegurar la seguridad y accesibilidad para las personas con discapacidad motriz, como se analizó en el Capítulo 4

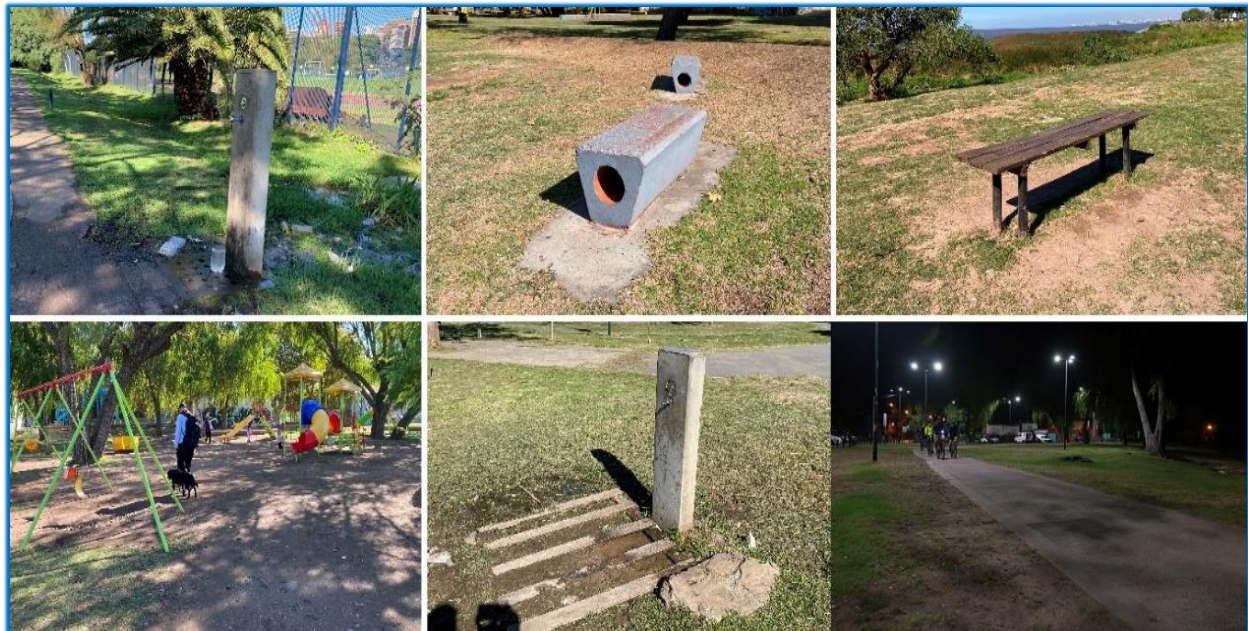
Imagen 83. Fotografías adecuación de servicios. Ejemplo M

$\frac{[(1.1*3)+(0.6*0)+(1.3*3)]}{3}$ $\frac{[(1.1*2)+(0.6*0)+(1.3*0)]}{3}$
 $(3.3+0+3.9)/3$ $7.2/3=2.4 \approx 2$ $(2.2+0+0)/3$ $2.2/3=0.7 \approx 1$

La carencia de un enfoque inclusivo en el mobiliario urbano, los bebederos y la iluminación en los senderos costeros urbanos puede representar una barrera significativa para el acceso y disfrute de los servicios por parte de todas las personas, dificulta la capacidad de las personas para utilizar el mobiliario urbano de manera cómoda y segura, lo que podría llevar a limitar su capacidad para descansar, sentarse o disfrutar de áreas recreativas. Además, la iluminación inadecuada en los senderos puede aumentar el riesgo de caídas y lesiones, especialmente para las personas con discapacidad visual.

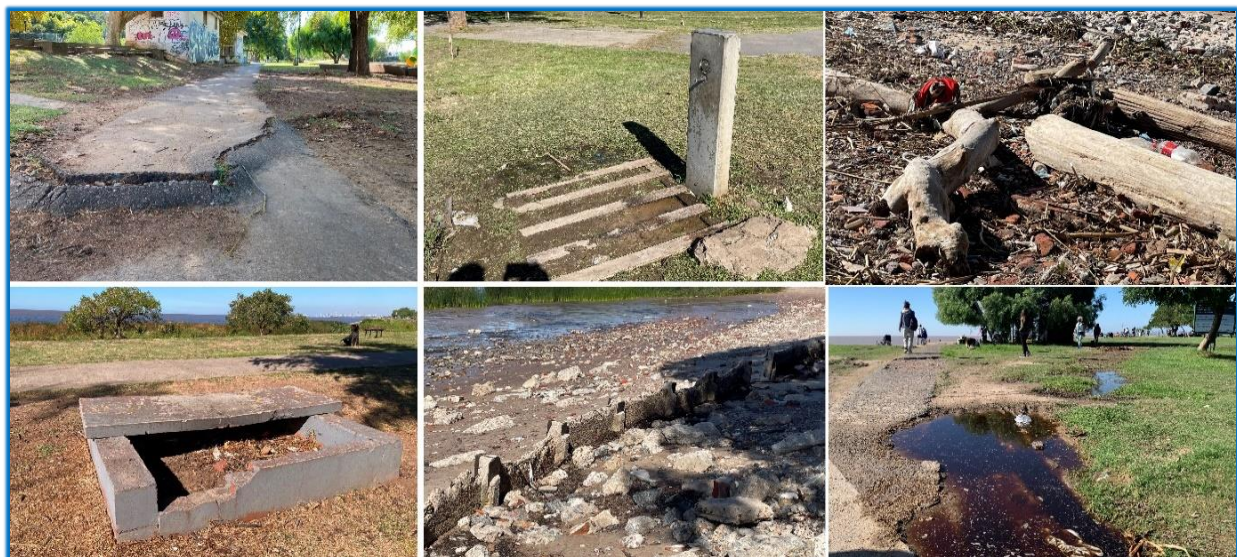
Imagen 96. Fotografías estado y mantenimiento de servicios y mobiliario urbano. Ejemplo M

PONDERACIÓN mantenimiento estado y conservación	SERVICIOS		SENDEROS		MOBILIARIO		VEGETACIÓN		COSTA DE RIO		PUNTAJE
	T	M	T	M	T	M	T	M	T	M	
malo				X	X					X	0
regular		X									1
bueno			X					X			2
muy bueno	X				X		X		X		3

El mantenimiento ineficiente de un sendero costero puede tener consecuencias negativas en la experiencia de los visitantes, tanto en términos de confort como de seguridad. Cuando los servicios, senderos y mobiliario no reciben el mantenimiento adecuado, pueden deteriorarse rápidamente y afectar la calidad general del entorno, creando potencialmente una mala imagen del lugar y reducir su atractivo como destino de recreación. Además, una inadecuada conservación de la vegetación puede tener un impacto directo en la biodiversidad del área. La degradación del hábitat natural de los animales y la falta de mantenimiento de la vegetación nativa disminuyen la diversidad de especies y pueden afectar negativamente los ecosistemas locales. La pérdida de biodiversidad no solo es potencialmente perjudicial para el equilibrio ambiental, sino que también puede reducir la belleza natural del espacio público.

Otro aspecto importante a considerar es la falta de mantenimiento de la costa del río. Al no realizar acciones adecuadas para prevenir la erosión y las inundaciones, se aumenta el riesgo de daños y pérdidas significativas. El mantenimiento regular de la ribera, incluyendo acciones como la estabilización de los taludes, la revegetación y la limpieza de desechos, contribuye a garantizar la seguridad de los visitantes y proteger el entorno natural. Para abordar estas problemáticas, se aconseja implementar un plan de mantenimiento regular que cubra todos los aspectos del espacio público. Esto incluye capacitar al personal encargado del mantenimiento, realizar inspecciones periódicas para identificar problemas y llevar a cabo las acciones correctivas necesarias de manera oportuna.

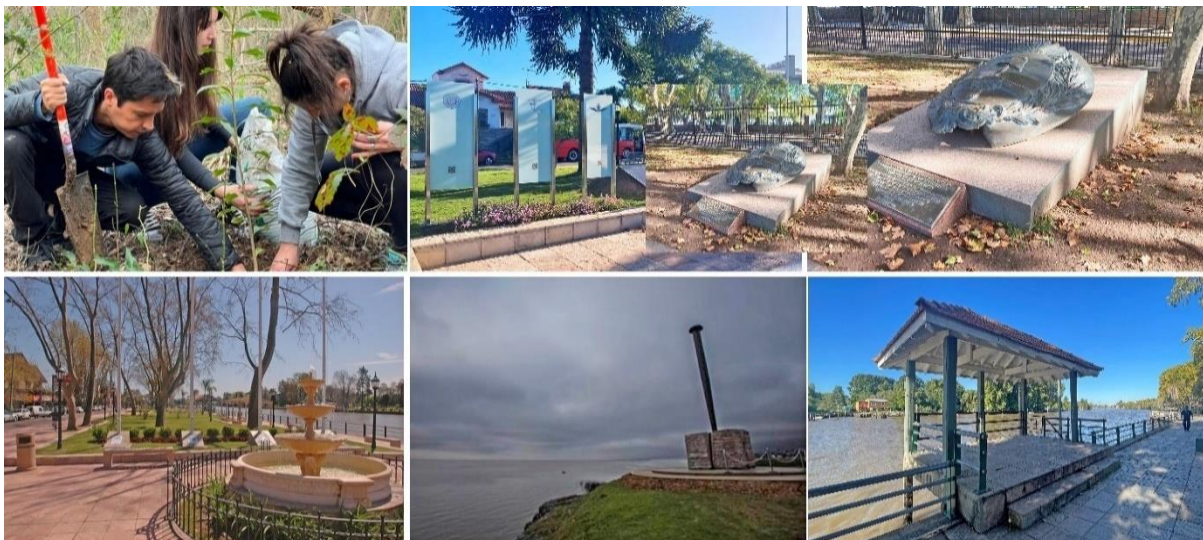
Imagen 98. Fotografías gestión patrimonio e identidad. Ejemplos T y M.

$$\frac{[(1.2*1)+(0.7*0)+(0.9*0)+(1.3*2)]}{4} = \frac{1.2+0+0+1.3}{4} = \frac{2.5}{4} = 0.62 \approx 1$$

Una gestión inadecuada de los bienes patrimoniales culturales y naturales contribuye a potenciales consecuencias negativas. Uno de los impactos más graves es la pérdida irreversible de estos recursos, lo que puede resultar en la degradación y desaparición de elementos históricos y naturales de gran valor, afectar la identidad y la historia de una comunidad y la posible privación a generaciones futuras de la oportunidad de apreciar y aprender de estos patrimonios.

La ausencia de medidas de conservación y protección puede provocar daños irreparables en los ecosistemas naturales, afectando la biodiversidad y la funcionalidad de los ecosistemas contribuyendo a posibles impactos negativos en la calidad de vida de los habitantes, ya que se reducen los beneficios que los ecosistemas brindan, como la provisión de agua limpia, la regulación del clima y la mitigación de desastres naturales. Es aconsejable priorizar la restauración y conservación de los bienes patrimoniales. Por medio de mantenimiento, restauración y preservación adecuados para contribuir a su integridad y prolongación de su vida útil. Asimismo, es importante promover y gestionar el arte de expresión de manera adecuada, evitando posibles acciones que puedan dañar o degradar el entorno urbano y los elementos culturales presentes. Otra medida importante es la creación de senderos o espacios interpretativos que permitan educar a los visitantes sobre los bienes patrimoniales culturales y naturales del predio costero. Estos espacios pueden ser utilizados para proporcionar información relevante, sensibilizar sobre su importancia y fomentar la conservación de estos recursos, contribuyendo a la difusión y valoración de la riqueza patrimonial y promoviendo su cuidado.
